## Genneper watermolen

(Gnp)

| <b>Genneper watermolen</b> | <b>Gnp 1</b> |

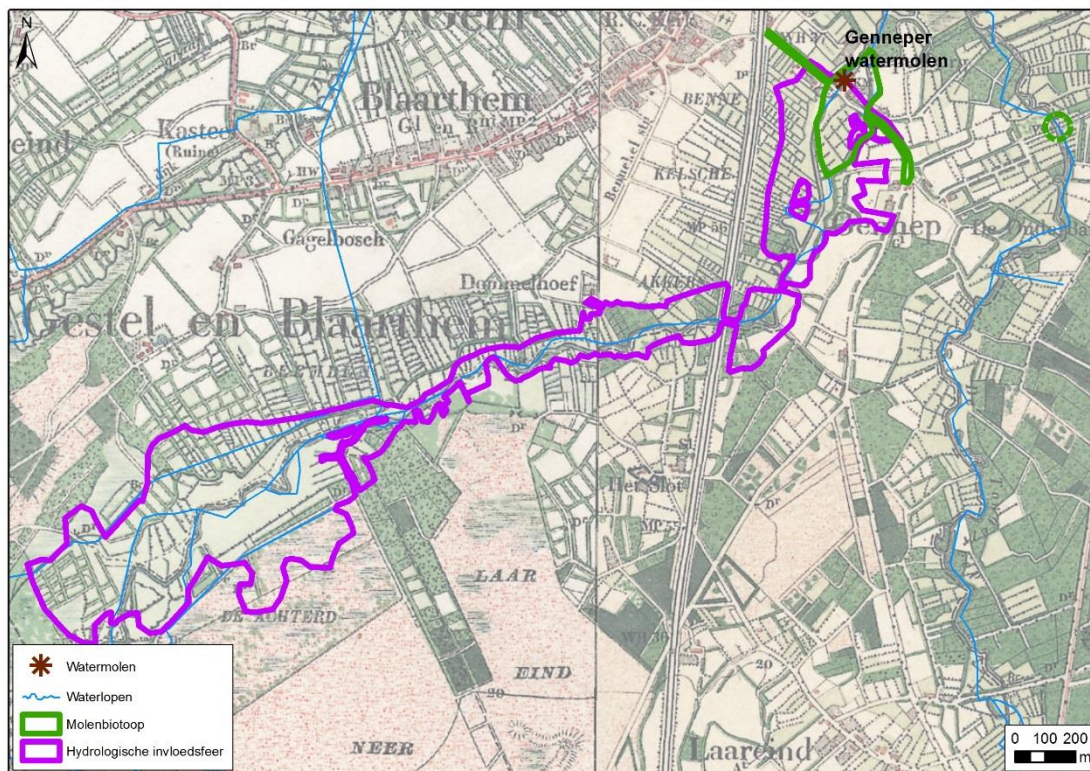
Gnp 4

Het historische watermolenlandschap zal bovenstrooms van de molen breder zijn geweest, getuige de toenmalige verkaveling / beemdenstructuur vooral aan de noordzijde door ophoging verdwenen.
