**Collse molen**

**(Col)**

**Collse molen**
**Col 1**

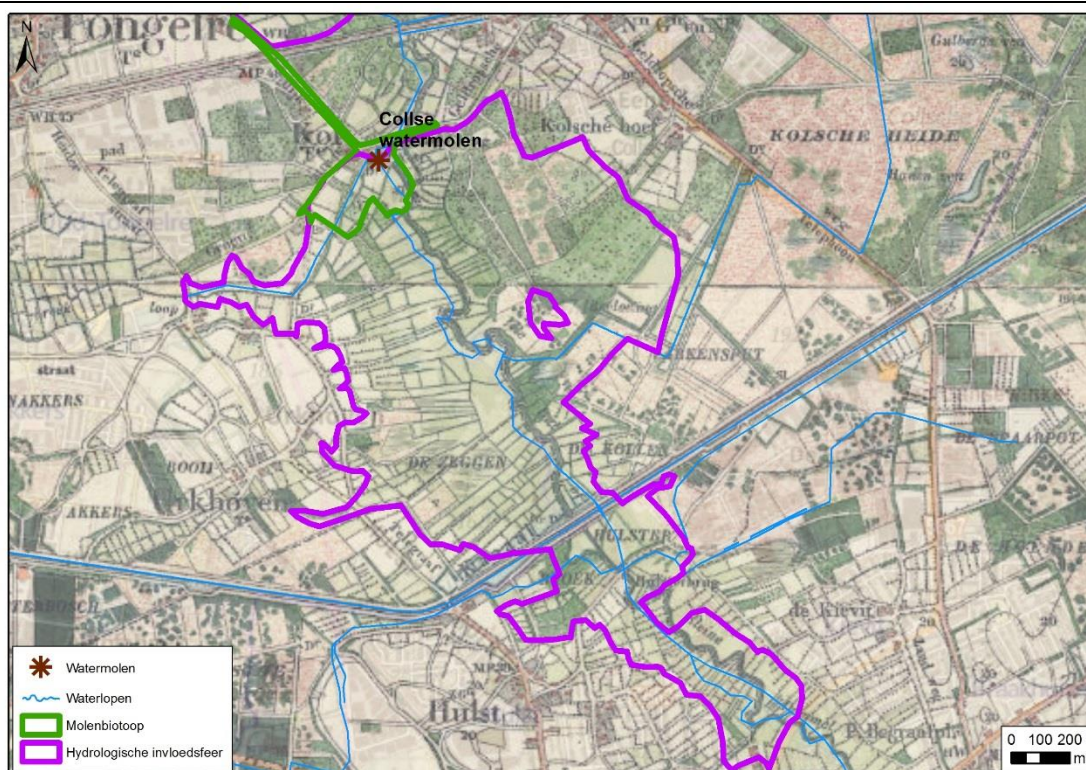
Bij de ingang van de Mariakapel aan de Loodijk (voorheen ook Molendijk genaamd), ten noorden van de molen, ligt een oude blauwe molensteen, mogelijk afkomstig van Collse molen.
