**Hooideonkse watermolen**

**(Hoo)**

**Hooiconkse watermolen**
**Hoo 1**

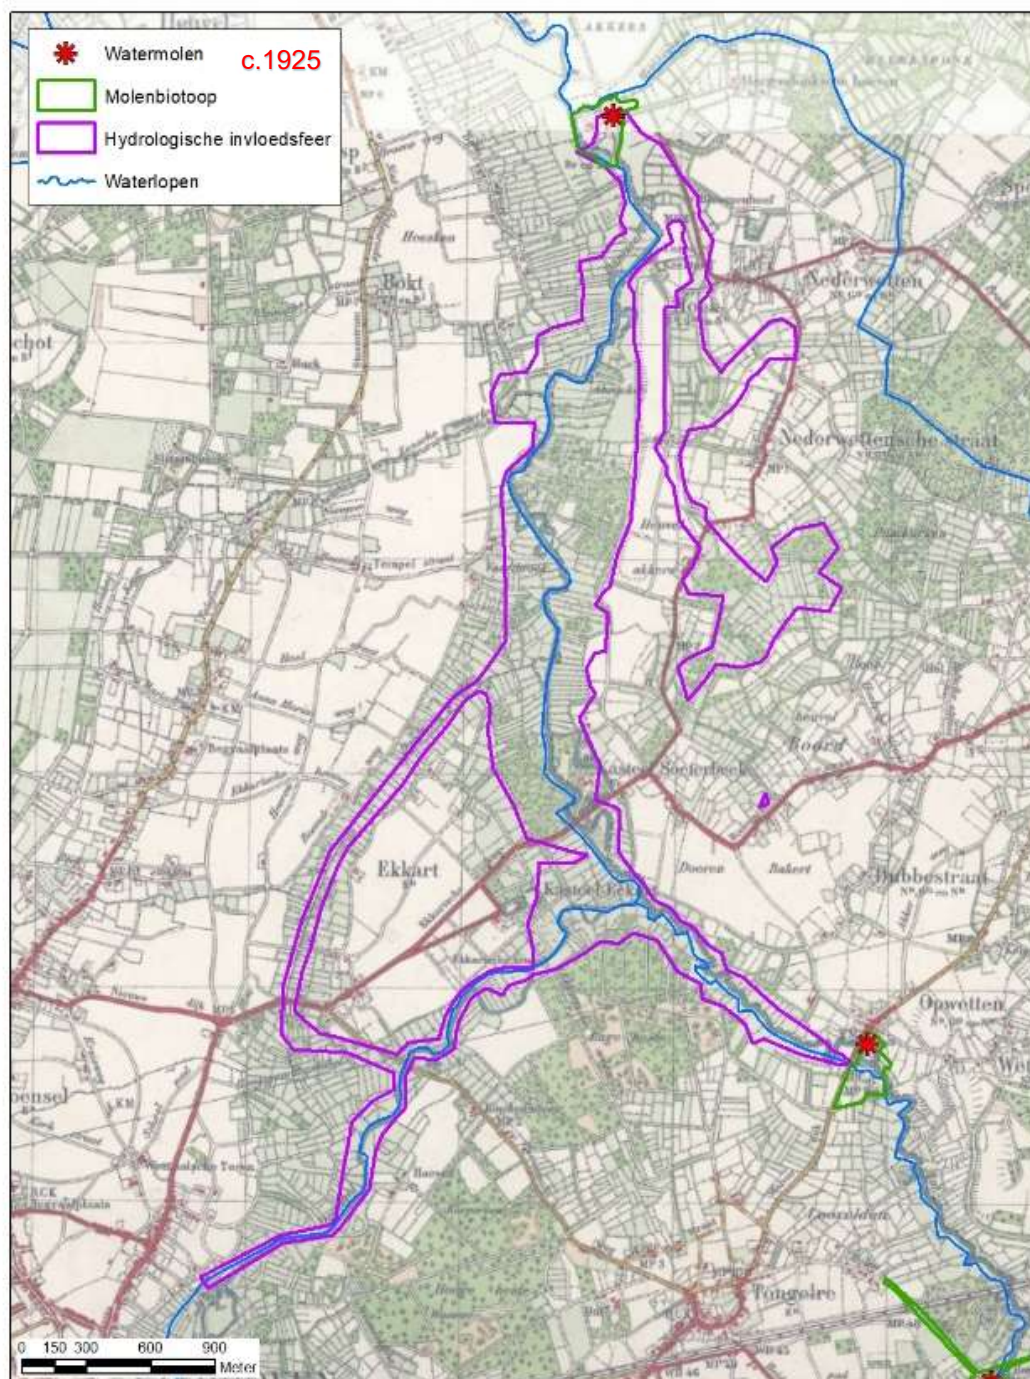
## Hoo 4

| <b>Hoo 3</b> | | | |
|---|---|---|---|
| <b>Eindoordeel Watermolenlandschap</b> | | <b>Zeer goed</b> | <i>Het watermolenlandschap in directe omgeving en in het beekdal qua structuren nagenoeg intact*.</i> |

- Opm. Door de ontwikkeling van het stedelijk gebied v.a. 1960-1975 is vooral in Eindhoven langs de Dommel een deel van het oorspronkelijke molenlandschap door ophoging en bebouwing verdwenen.

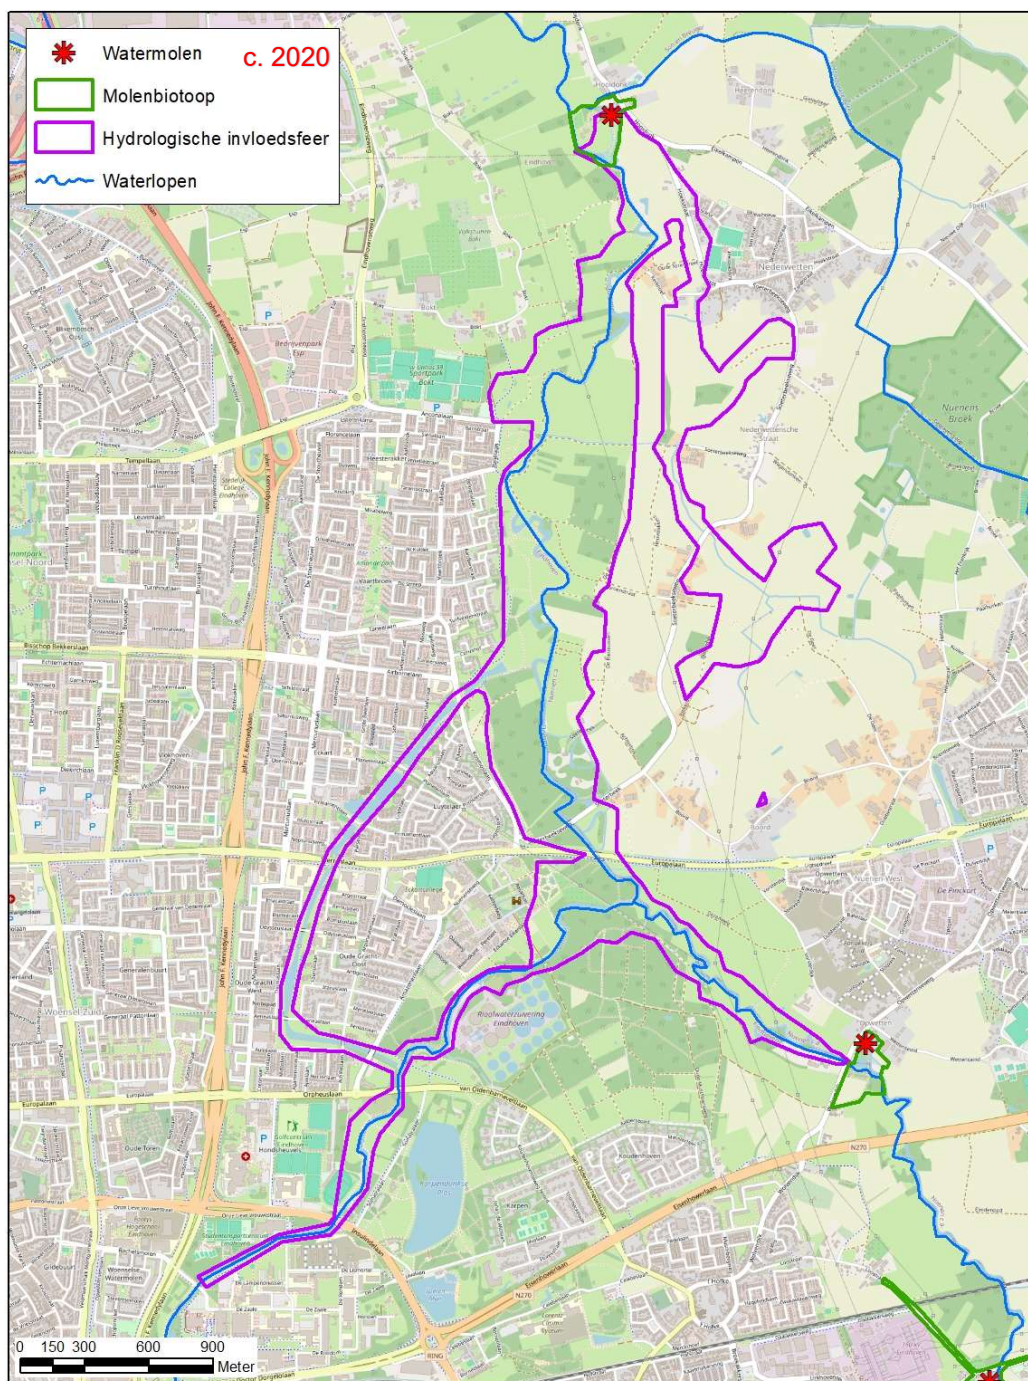
Historische situatie ca 1925:

*Tussen 1960 en 1975 is door de stadsuitbreidingen van Eindhoven een deel van het oorspronkelijke molenlandschap door ophogingen en bebouwing verdwenen. Het historische molenlandschap zal vermoedelijk nog groter zijn geweest dan nu bepaald voor de actuele situatie.*
