# Watermolen-afhankelijke standplaatsen in Noord-Brabant

Roelof J. Stuurman  
Judith E.M. Peeters  
Josef W.T.M. Reckman

## Aanleiding

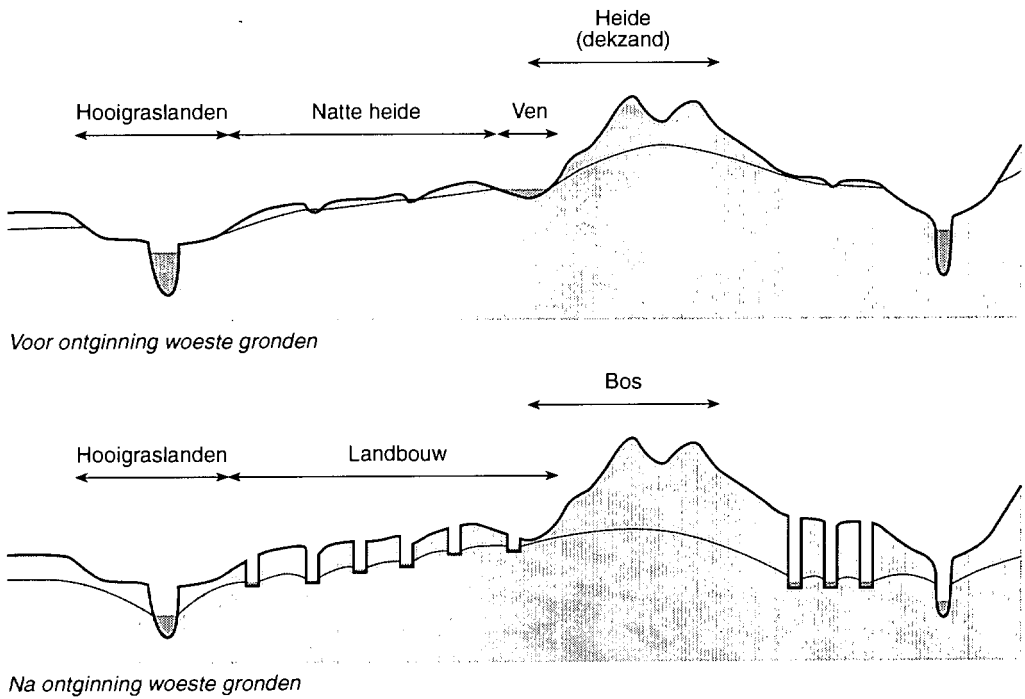
**Figuur 2:** De grondwatersituatie voor en na de ontginning van de natte heide.

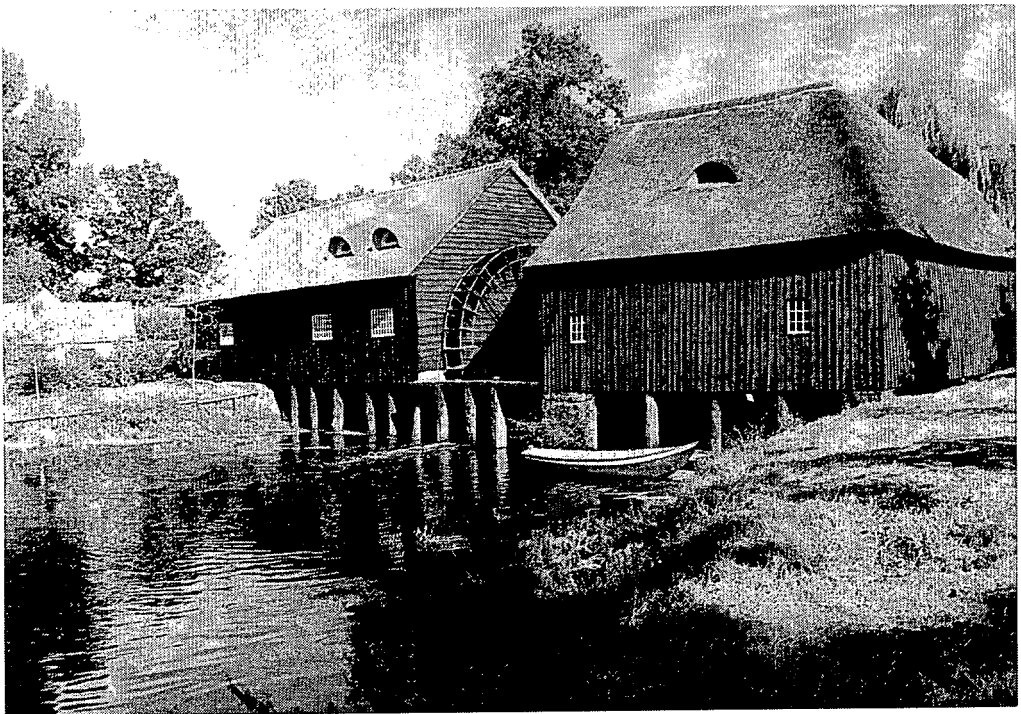
**Figuur 3:** De Hoidonkse Watermolen in de Kleine Dommel bij Nuenen

In het geval van grotere beken met een meer gelijkmatige afvoer werd de molen vaak dwars over de beek aangelegd (zie figuur 3). Achter de molen ontstond dan een molenkolk of molenwiel. Een nadeel was dat de doorgang van de beek werd vernauwd waardoor in het

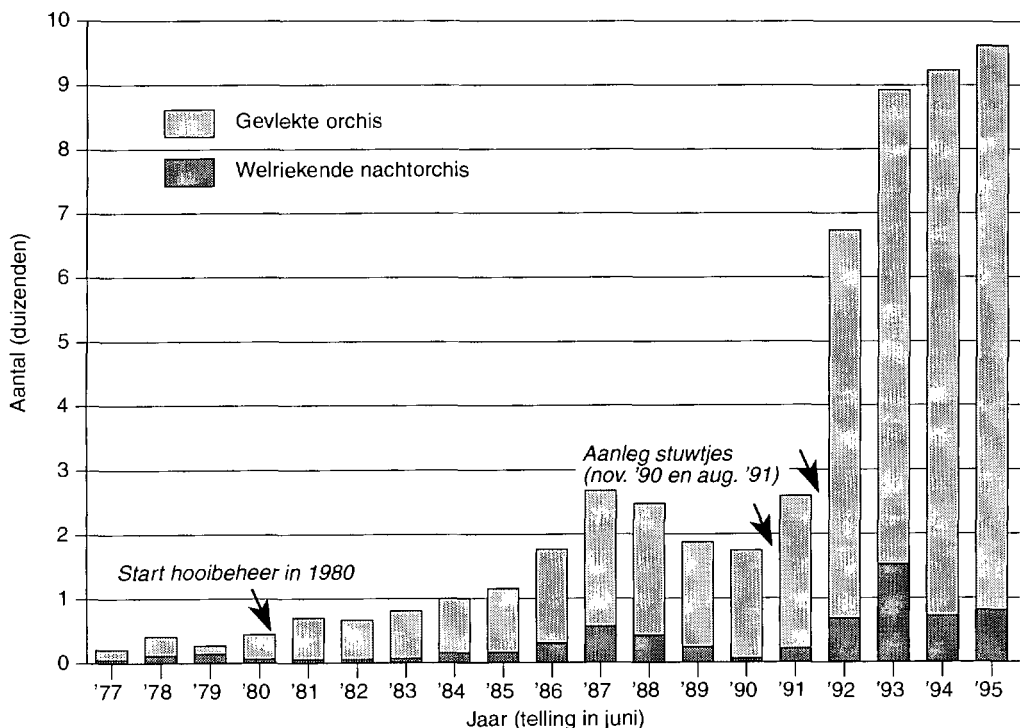
**Figuur 7:** Na herstel van de (zomer-)grondwaterstand is een zichtbaar herstel voor diverse plantesoorten opgetreden.

Een aanwijzing voor het belang van deze relatie werd nog eens duidelijk toen in 1991, door middel van enkele stuwtjes, de ontwatering van het rietmoeras weer werd teruggebracht naar de historische situatie en het zomerpeil in het moeras structureel herstelde. Opmerkelijk snel versterkte zich de natuurwaarde op de helling gezien de toename aan Spaanse ruiter, Gevlekte orchis en Welriekende orchis (zie figuur 7).

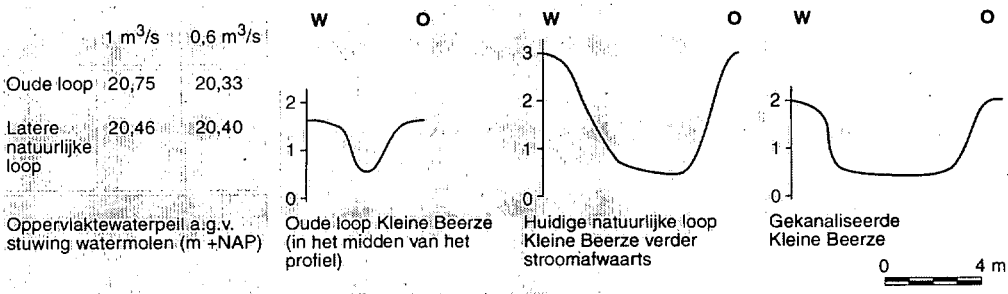
Figuur 12: Reconstructie van het oppervlaktewaterpeil bij de Spekdonken.

Met behulp van het oude molenpeil, het profiel van de teruggevonden Kleine Beerze en enkele oude afvoergegevens kon het oude oppervlaktewaterpeil gereconstrueerd worden (figuur 12; Peeters, 1996). Op basis van deze reconstructie kan aannemelijk worden gemaakt dat ook hier, kilometers stroomopwaarts van een molen, grote oppervlakten als gevolg van stuwings winters langdurig overstromden.

$$h_{\text{evenwichtshoogte}} = \sqrt[3]{\frac{Q^2}{C^2 \cdot b^2 \cdot I_{\text{bodem}}}}$$

- Q = Debiet
- C = Weerstand beekbodem
- b = Breedte van de beek
- $I_{\text{bodem}}$  = Gradiënt van de bodem van de beek

Stuwung = (watermolenpeil – bodem van de beek) + evenwichtshoogte

$$I_{\text{nieuw}} = \frac{Q^2}{C^2 \cdot b^2 \cdot h^3}$$

$$H = H_{\text{begin}} - (I_{\text{bodem}} - I_{\text{waterhoogte}}) \cdot L$$

- H = Hoeveelheid stuwung
- $H_{\text{begin}}$  = Beginhoeveelheid stuwung
- $I_{\text{water}}$  = Gradiënt van het beekwater t.g.v. stuwung
- L = Afstand watermolen - Spekdonken
